Informe Técnico N° 1987-GE-01

Realizado por : Inspección y Certificación BBF Ltda.
Trabajo Realizado : Inspección Tanques de Almacenamiento Combustibles.
Cliente : Zeta Chile Ingeniering Solution
At. Sr. : Zehir Guerrero Núñez.
Fecha emisión : 23/11/2018.

Identificación del Tanque:

- TK HZ W – RT3

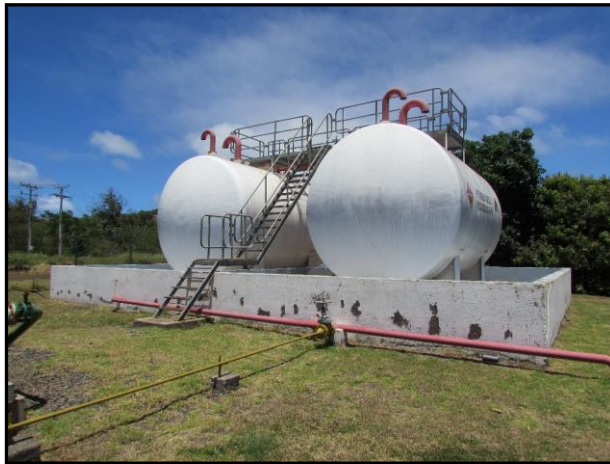
Fotografía N°1: muestra vista general de los tanques de almacenamiento.

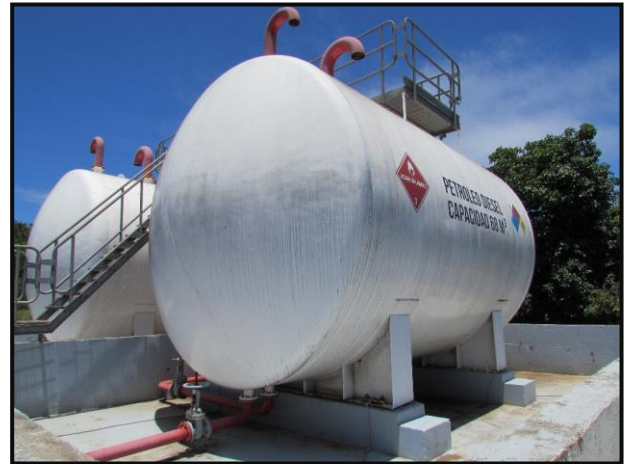
- En los elementos instalados en el tanque no se observan defectos de fabricación.
- El tanque presenta un esquema de protección de pintura de color blanco, con corrosión en forma puntual en el manto y sillas de anclaje.

Fotografía N°2: muestra vista general del tanque de almacenamiento.

- Todos los elementos inspeccionados y accesorios están en buenas condiciones de operación, sin embargo, se sugiere cambiar o efectuar mantención a los esquemas de pintura en el tanque, accesorios, piscina de contención y normalizar colores de líneas de alimentación o descarga de combustibles, las cuales están pintadas de color rojo y que pueden confundirse con las cañerías o con la red contra incendio.

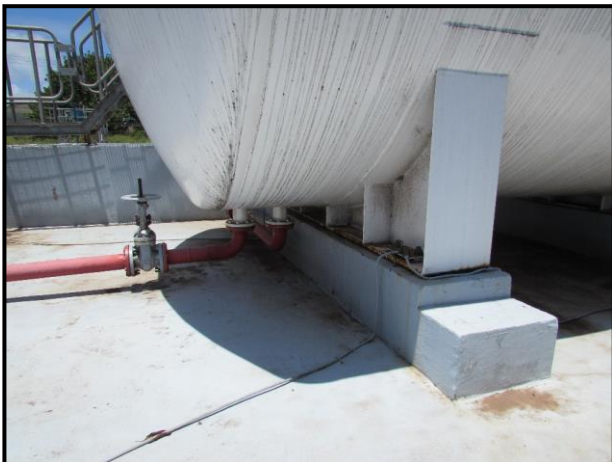
- Tiene dos sillas de anclaje en la parte inferior, montadas sobre pads de refuerzo, cumpliendo con el diseño de la memoria de cálculo.
- El tanque tiene una piscina individual de contención, de hormigón, dando cumplimiento a la normativa vigente.

Fotografía N°3: muestra vista general de ubicación de silla de anclaje, parte delantera del tanque.

- De acuerdo a la inspección dimensional del tanque, se pudo constatar que este modelo no se ajusta a lo descrito en la tabla N° 4 de la norma BS2594/75, respecto del largo y posicionamiento de las sillas de anclaje, no obstante, los espesores de diseño corresponden a la normativa vigente indicados en la tabla N° 1-A para los metros cúbicos correspondientes, 68 mts³.

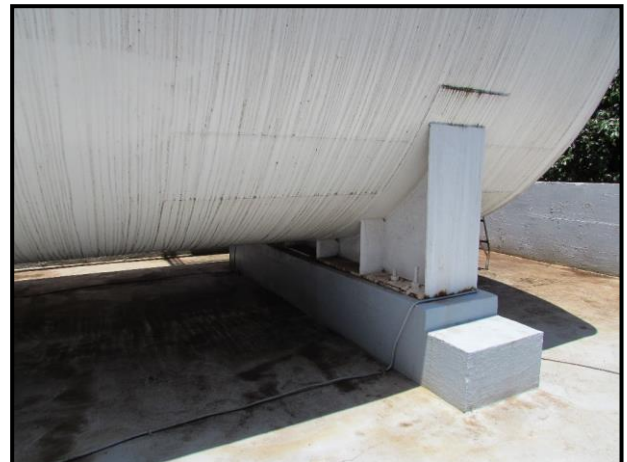
Fotografía N°4: muestra vista general de ubicación de silla de anclaje, parte trasera del tanque.

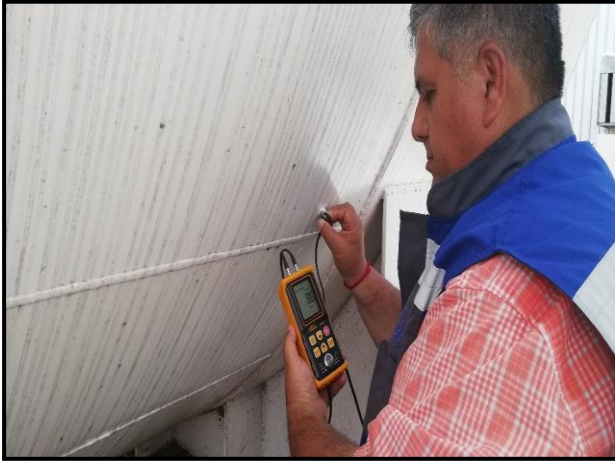
- El manto tiene un espesor promedio de 8.0 mm.
- El cabezal tiene un promedio de 8.0 mm.

Fotografía N°5: muestra registro de espesores de pared del tanque.

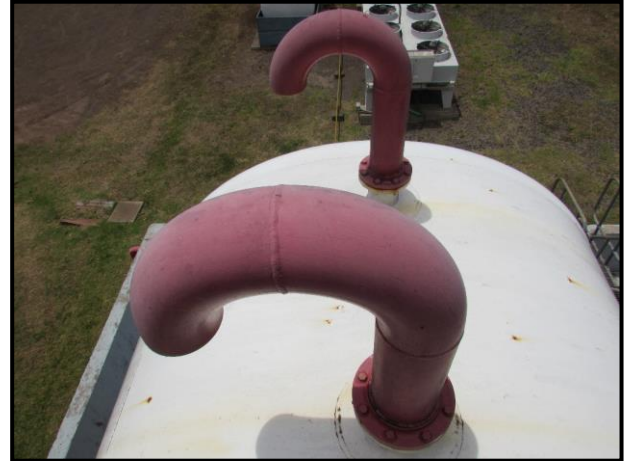
- Tiene instalados dos venteos en la parte superior del tanque, los cuales no dan cumplimiento con lo indicado en el DS – 160, numeral 54, letra C.
- En la parte inferior del tanque tiene instaladas dos salidas las cuales van directo a la cámara de drenaje, dando cumplimiento a la normativa vigente.

- El tanque tiene una longitud total de 6.880 mm.
- El tanque tiene un diámetro total de 3.900 mm.
- En la parte superior del tanque tiene un manhole de 24”.
- La distancia entre sillas de anclaje es de 2.950 mm.
- La distancia entre el cabezal y la silla de anclaje es de 950 mm.
- Las medidas de las sillas de anclaje son de 3.210 mm largo x 400mm ancho.
- La altura de la silla de anclaje es de 930 mm.
- Tiene una boquilla de 6” para carga de combustible.
- Tiene una boquilla de 4” para descarga.
- Tiene una boquilla de 4” para drenaje.
- Tiene una boquilla de 4” como control de nivel.
- Tiene una boquilla de 5” como venteo normal.
- Tiene una boquilla de 8” como venteo de emergencia.

Fotografía N°6: muestra registro de venteos instalados en la parte superior del tanque.

- Se sugiere cambiar el diseño de los venteos existentes para que la concentración de los gases no tengan incidencia directa sobre el manto, de acuerdo a lo que indica el DS – 160 numeral 54, letra C.
