## Informe Técnico N°1988-GE-01

**Realizado por** : Inspección y Certificación BBF Ltda.  
**Trabajo Realizado** : Inspección Tanques de Almacenamiento Combustibles.  
**Cliente** : Zeta Chile Engineering Solution.  
**At. Sr.** : Zehir Guerrero Nuñez.  
**Fecha emisión** : 23/11/2018.

Identificación del Tanque:

- TK HZ W – RT4

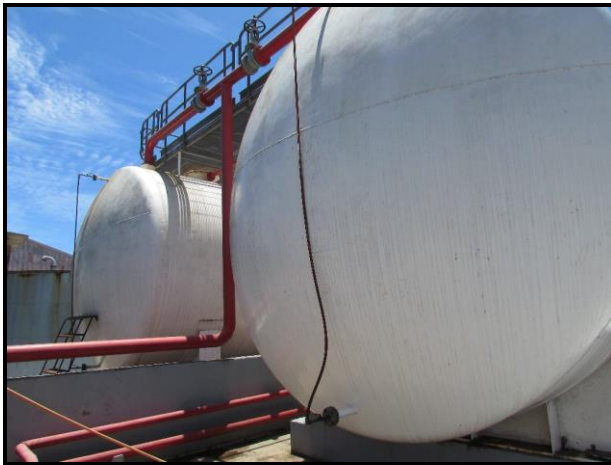
- En el cabezal trasero tiene instalado sobre dos válvulas, un indicador de nivel de manguera, el cual se debe eliminar por no estar considerado en la norma.

Fotografía N°1: muestra vista general de los niveles de manguera instalados en tanque.

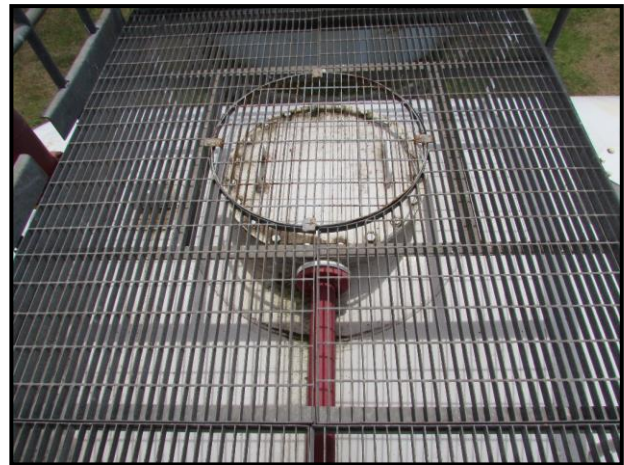
Fotografía N°2: muestra vista general de ubicación de manhole de inspección.

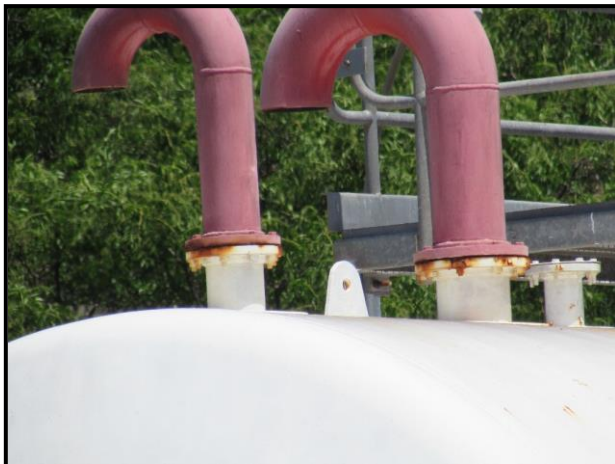
- Tiene instalados dos venteos en la parte superior del tanque, los cuales no dan cumplimiento con lo indicado en el DS – 160, numeral 54, letra C.
- En la parte inferior del tanque tiene instaladas dos salidas las cuales van directo a la cámara de drenaje, dando cumplimiento a la normativa vigente.

Fotografía N°3: muestra vista general de ubicación y diámetros de venteos.

- Se sugiere cambiar el diseño de los venteos existentes para que la concentración de los gases no tengan incidencia directa sobre el manto, de acuerdo a lo indicado en el DS – 160, numeral 54, letra C

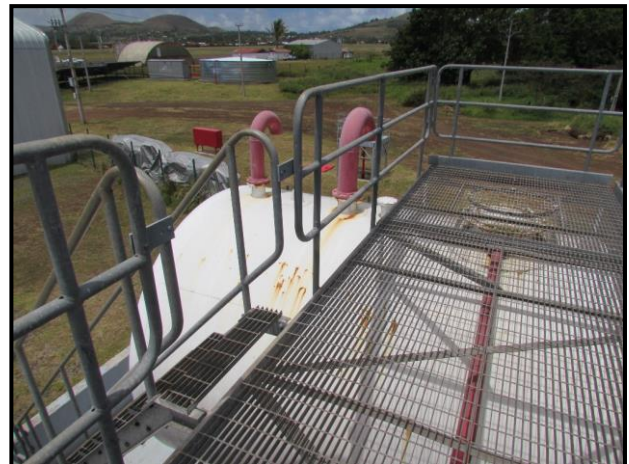
- Tiene pads de refuerzo soldados en el manto para el anclaje de la plataforma, dando cumplimiento a normativa vigente.
- Tiene una plataforma de parrillas la cual permite acceso directo al tanque en la parte superior por su escala principal, lo que cumple con la normativa vigente.

Fotografía N°4: muestra vista general de plataformas instalada sobre tanque.

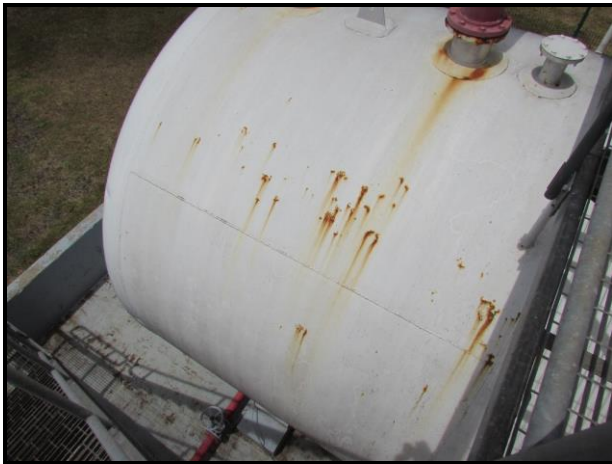
- En los elementos instalados en el tanque no se observan defectos de fabricación.
- El tanque presenta un esquema de protección de pintura de color blanco, con corrosión en forma puntual en el manto y sillas de anclaje.

Fotografía N°5: muestra registro del estado actual del esquema de protección del manto.

- Todos los elementos inspeccionados y accesorios están en buenas condiciones de operación, no obstante, se sugiere cambiar o efectuar mantención a los esquemas de pintura en el tanque, accesorios, piscina de contención y normalizar los colores de líneas de alimentación o descarga de combustibles, las que están pintadas de color rojo y que pueden confundirse con las cañerías o red contra incendio.

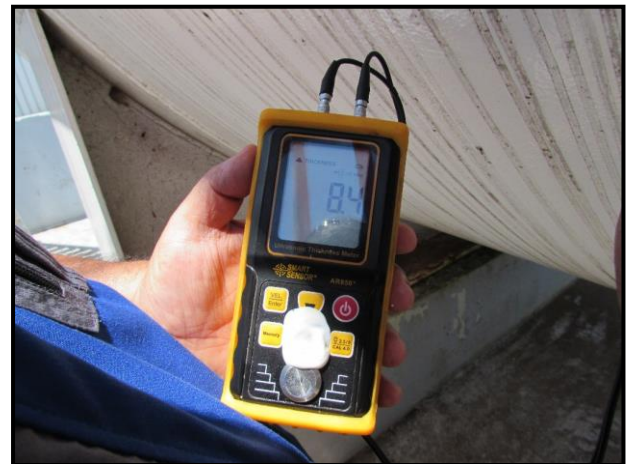
- El manto tiene un espesor promedio de 8.0 mm.
- El cabezal tiene un promedio de 8.0 mm.

Fotografía N°6: muestra registro de medición de espesores de manto del tanque.
